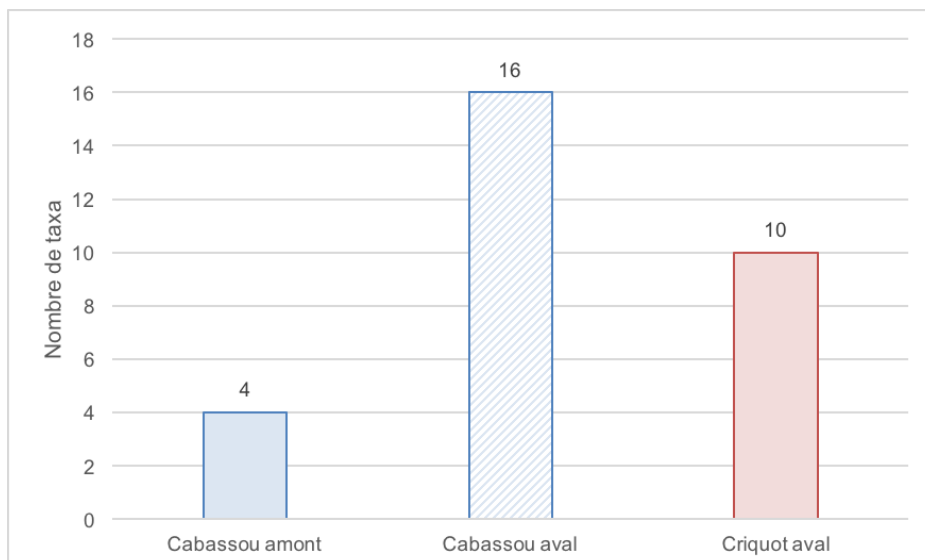
Concernant la richesse taxonomique, elle reste également basse pour l'ensemble des stations, entre 4 et 16 taxa (Figure 15). Cette métrique est moins influencée par l'effort d'échantillonnage que l'abondance et elle reste très faible, à nouveau en-dessous des diversités observées lors de la DCE (entre 17 et 41 taxa dans les petits cours d'eau lors de la campagne 2017). Néanmoins la station Cabassou aval se rapproche de ces valeurs.

Figure 15 : Nombre de taxa par station (Les données de la station criquot aval ne sont pas à prendre en compte dans le présent graphique)

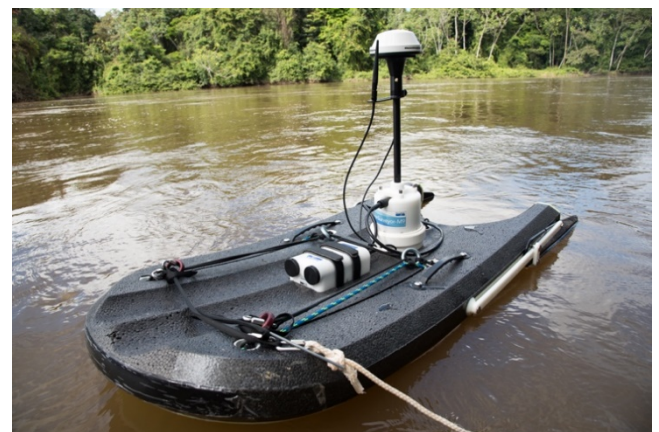
Le RiverSurveyor M9 possède neuf faisceaux acoustiques ; deux jeux de quatre faisceaux de 3,0 MHz et 1,0 MHz pour la mesure de vitesse pour l'établissement du profil, et un faisceau vertical de 0,5 MHz pour la mesure de profondeur. La gamme de mesure s'étend de 2 cm à 40 m, et jusqu'à 80 m pour le calcul du débit. Il est conçu pour fonctionner en mode stationnaire ou mobile fixé sur un hydroboard (**Erreur ! Source du renvoi introuvable.**). Il est de plus

Figure 17 : Illustration du Riversurveyor M9 Sontek

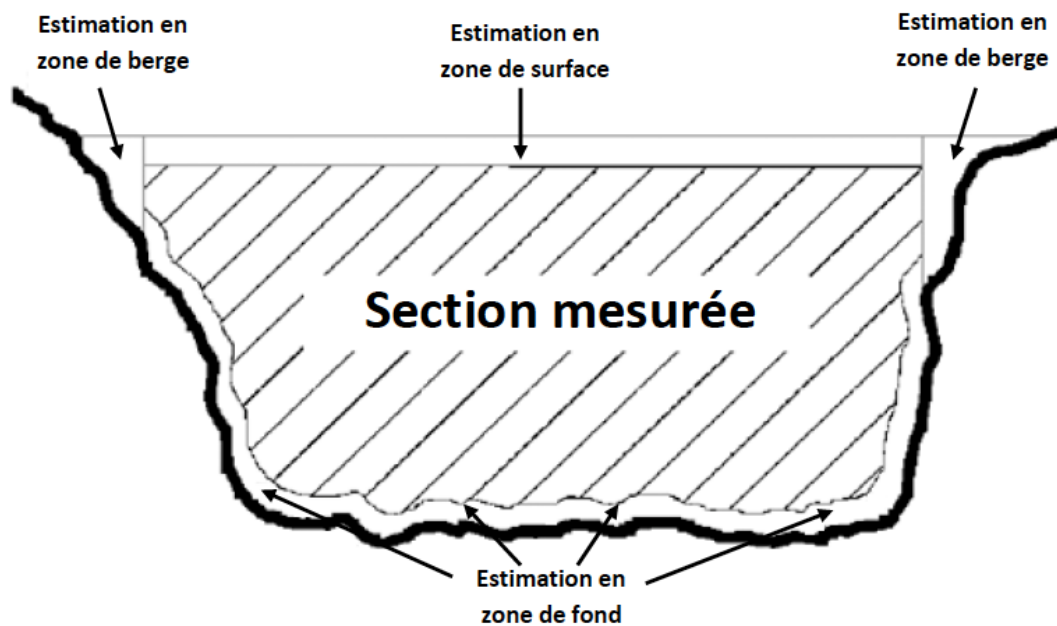
couplé à un GPS. Les mesures sont réalisées selon les préconisations de la norme ISO/TS 24154 :2005. Le profileur acoustique est monté sur un hydroboard et tiré depuis la berge à vitesse réduite (idéalement, la vitesse de déplacement de l'hydroboard ne doit pas dépasser la vitesse de l'eau) depuis la rive droite jusqu'à la rive gauche et vice versa. 10 séries de mesures ou transects sont réalisées.

Figure 18 : Illustrations du principe de mesure du Riversurveyor M9 Sontek

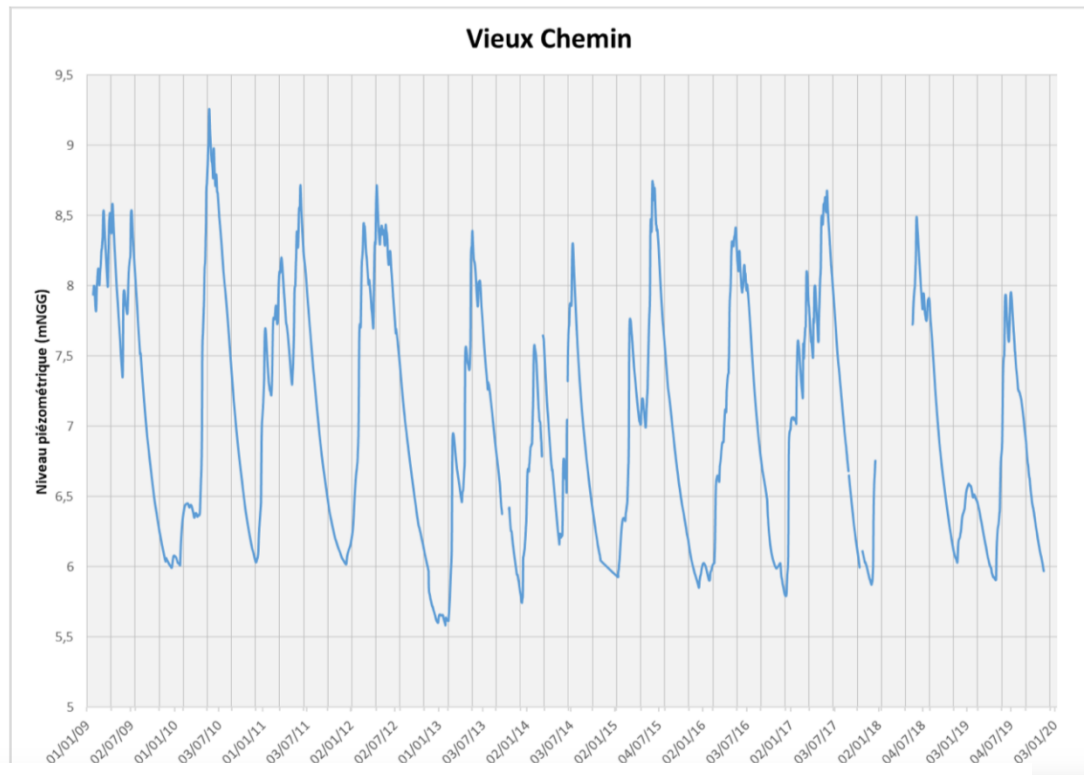
Figure 23 : : Chroniques piézométriques de la station "Vieux chemin" depuis 2009 (source : Rapport du BRGM)

On constate que la nappe est située entre 9 mètres et 5,5 mètres de profondeur.

Il est cependant important de noter que la profondeur de cette nappe souterraine n'est pas nécessairement représentative de la présence ou de l'absence de nappe au droit de la carrière de la Madeleine, ni de sa profondeur.

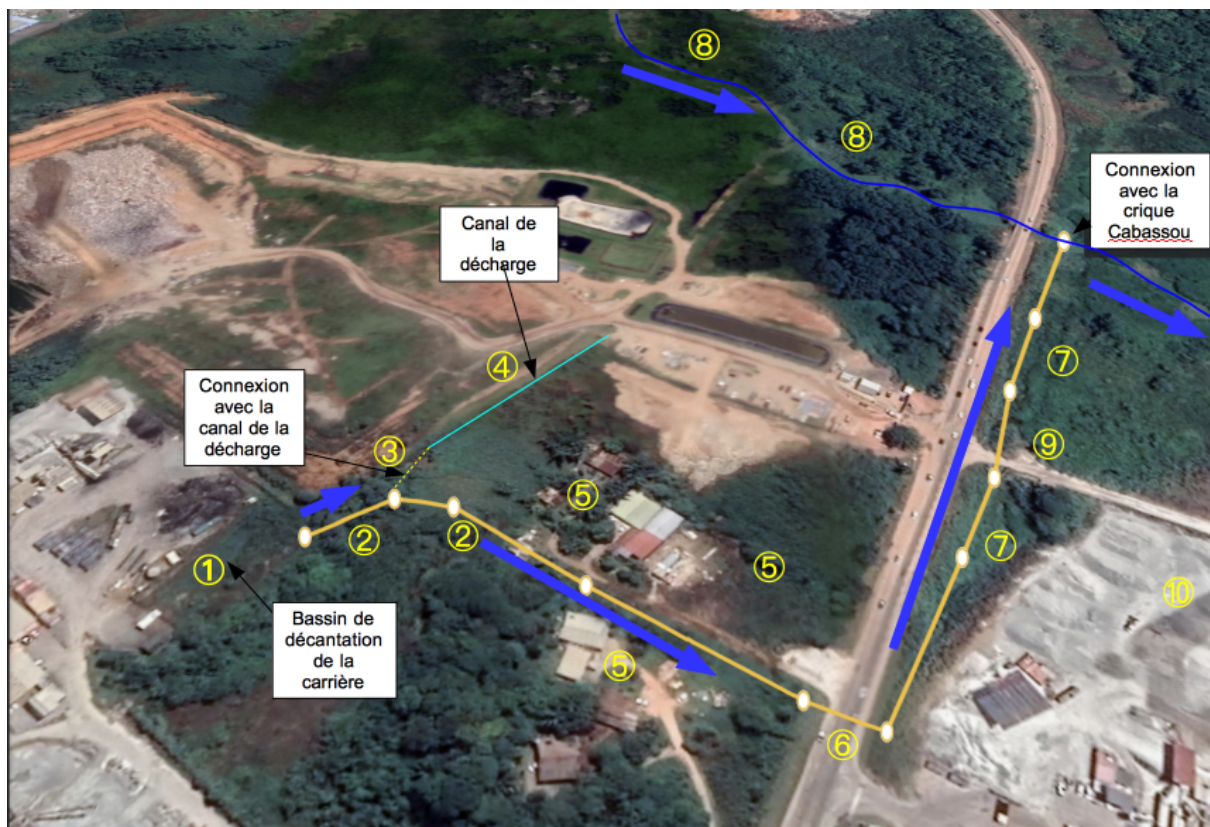
Le reste du canal (②) devait être dirigé via une zone de prieri (⑤) (aujourd'hui la zone d'habitation spontanée) vers un ouvrage hydraulique sous la route départementale n°3 (⑥). Cet ouvrage était ensuite relié à un canal (⑦) qui devait certainement être dirigé vers la crique Cabassou (⑧) via un ouvrage hydraulique (⑨) sous la piste d'accès à la zone d'exploitation de la société Eiffage (⑩).

Figure 24 : Circuit hydraulique initial probable (source Google Earth)

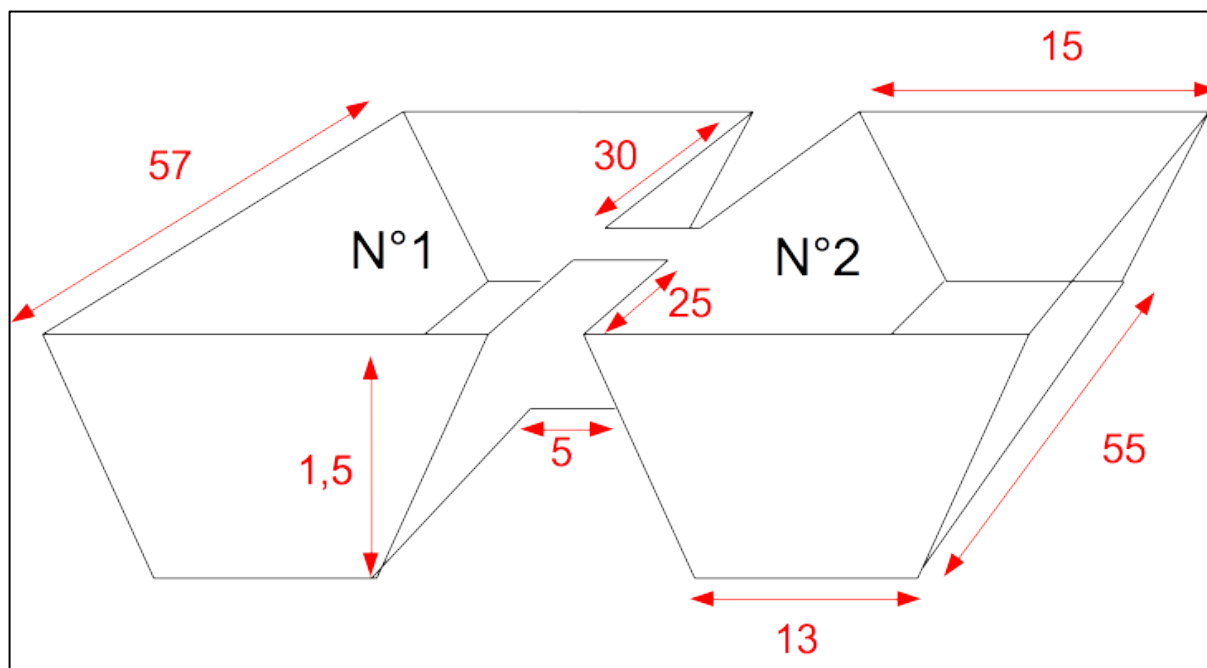
Le bassin est en deux parties identiques d'une surface de 855 m² et d'un volume de 1200 m³ (volume total du bassin de 2400 m³) séparés par une digue de 5 mètres de large sur 55 mètres de long. Cette digue est interrompue en son centre par la connexion hydraulique reliant les deux parties du bassin.

Figure 25 : Schéma de principe du bassin de décantation (mesures en mètres)

Le bassin n°2 est connecté à la buse exutoire et à la surverse, toutes deux connectées au canal d'évacuation des eaux vers le milieu naturel.

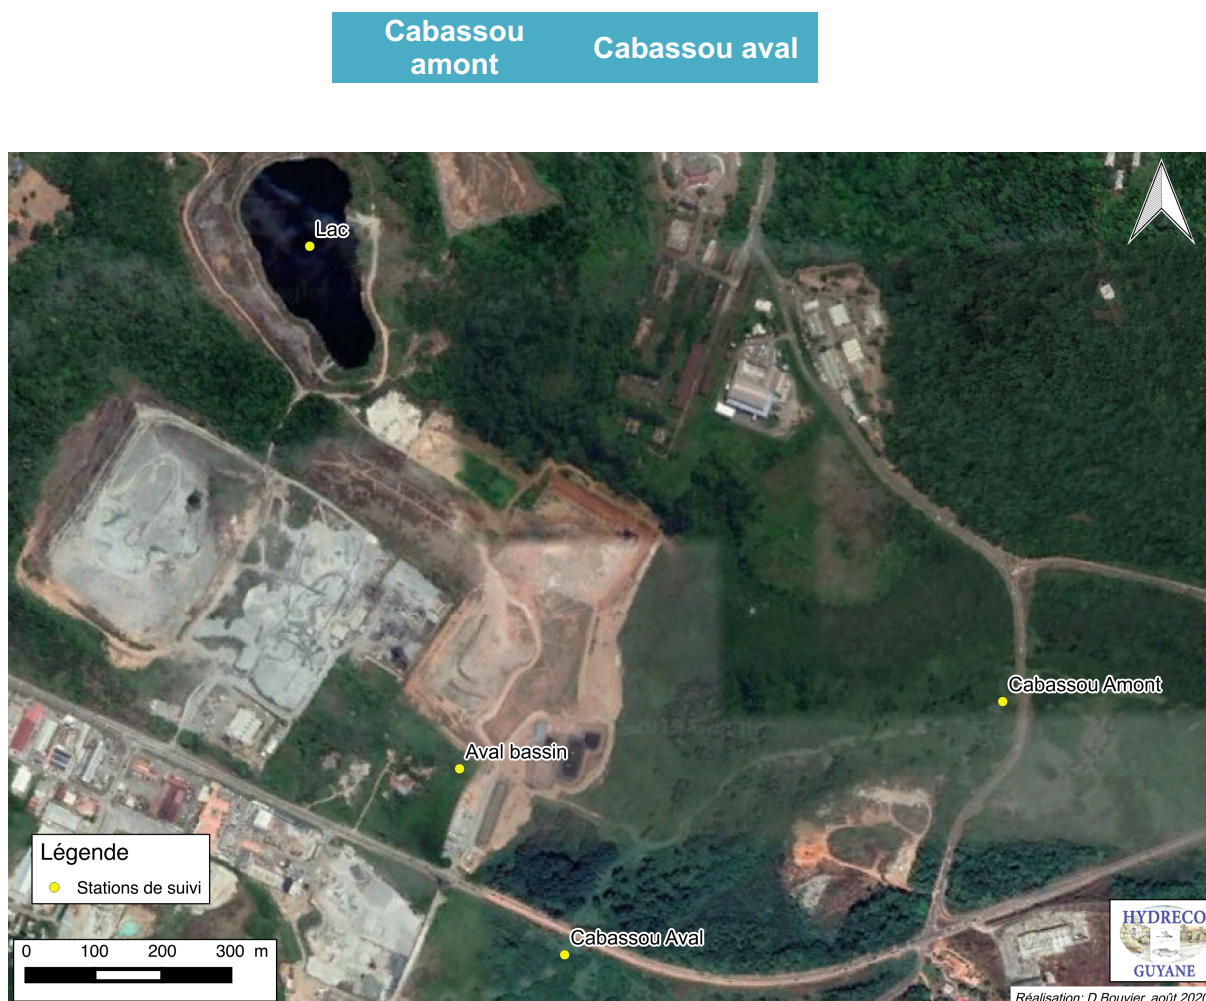
Figure 27 : Localisation des stations de suivi

- Cabassou aval.

Ce choix est guidé par les écosystèmes rencontrés qui ne permettent pas d'avoir une bonne évaluation des biocénoses sur le plan d'eau et l'aval bassin au regard des méthodes existantes d'évaluation de la qualité de l'eau sur ce compartiment.

Les stations devront être suivies à minima deux fois par an, une fois par saison pendant toute la période de la vidange et pendant deux ans après la fin de la vidange afin d'observer la modification du milieu. En effet, la macrofaune benthique est un indicateur fiable de la dégradation ou de l'amélioration d'un milieu naturel. La période de vidange pourrait améliorer le milieu compte-tenu de la qualité de l'eau du lac au regard de celle de la crique Cabassou. A l'inverse, la fin de la vidange pourrait amener à une nouvelle dégradation du milieu. Le suivi de la macrofaune benthique doit permettre d'identifier et de mesurer ces modifications.
