Annexe 2
UTM 22 N - WGS 84
fond topographique IGN

**Annexe 3a : vue d'un ancien chantier d'orpaillage illégal dans la zone Plateau-170
photo Newmont, avril 2022
Coord. WGS84 UTM 22N : 125 653 E - 503 423 N**

Liste des forages de reconnaissance de la DOTM Plateau-170

Listes de mesures d'évitement,
de réduction et d'accompagnement
mises en place pour réduire les impacts

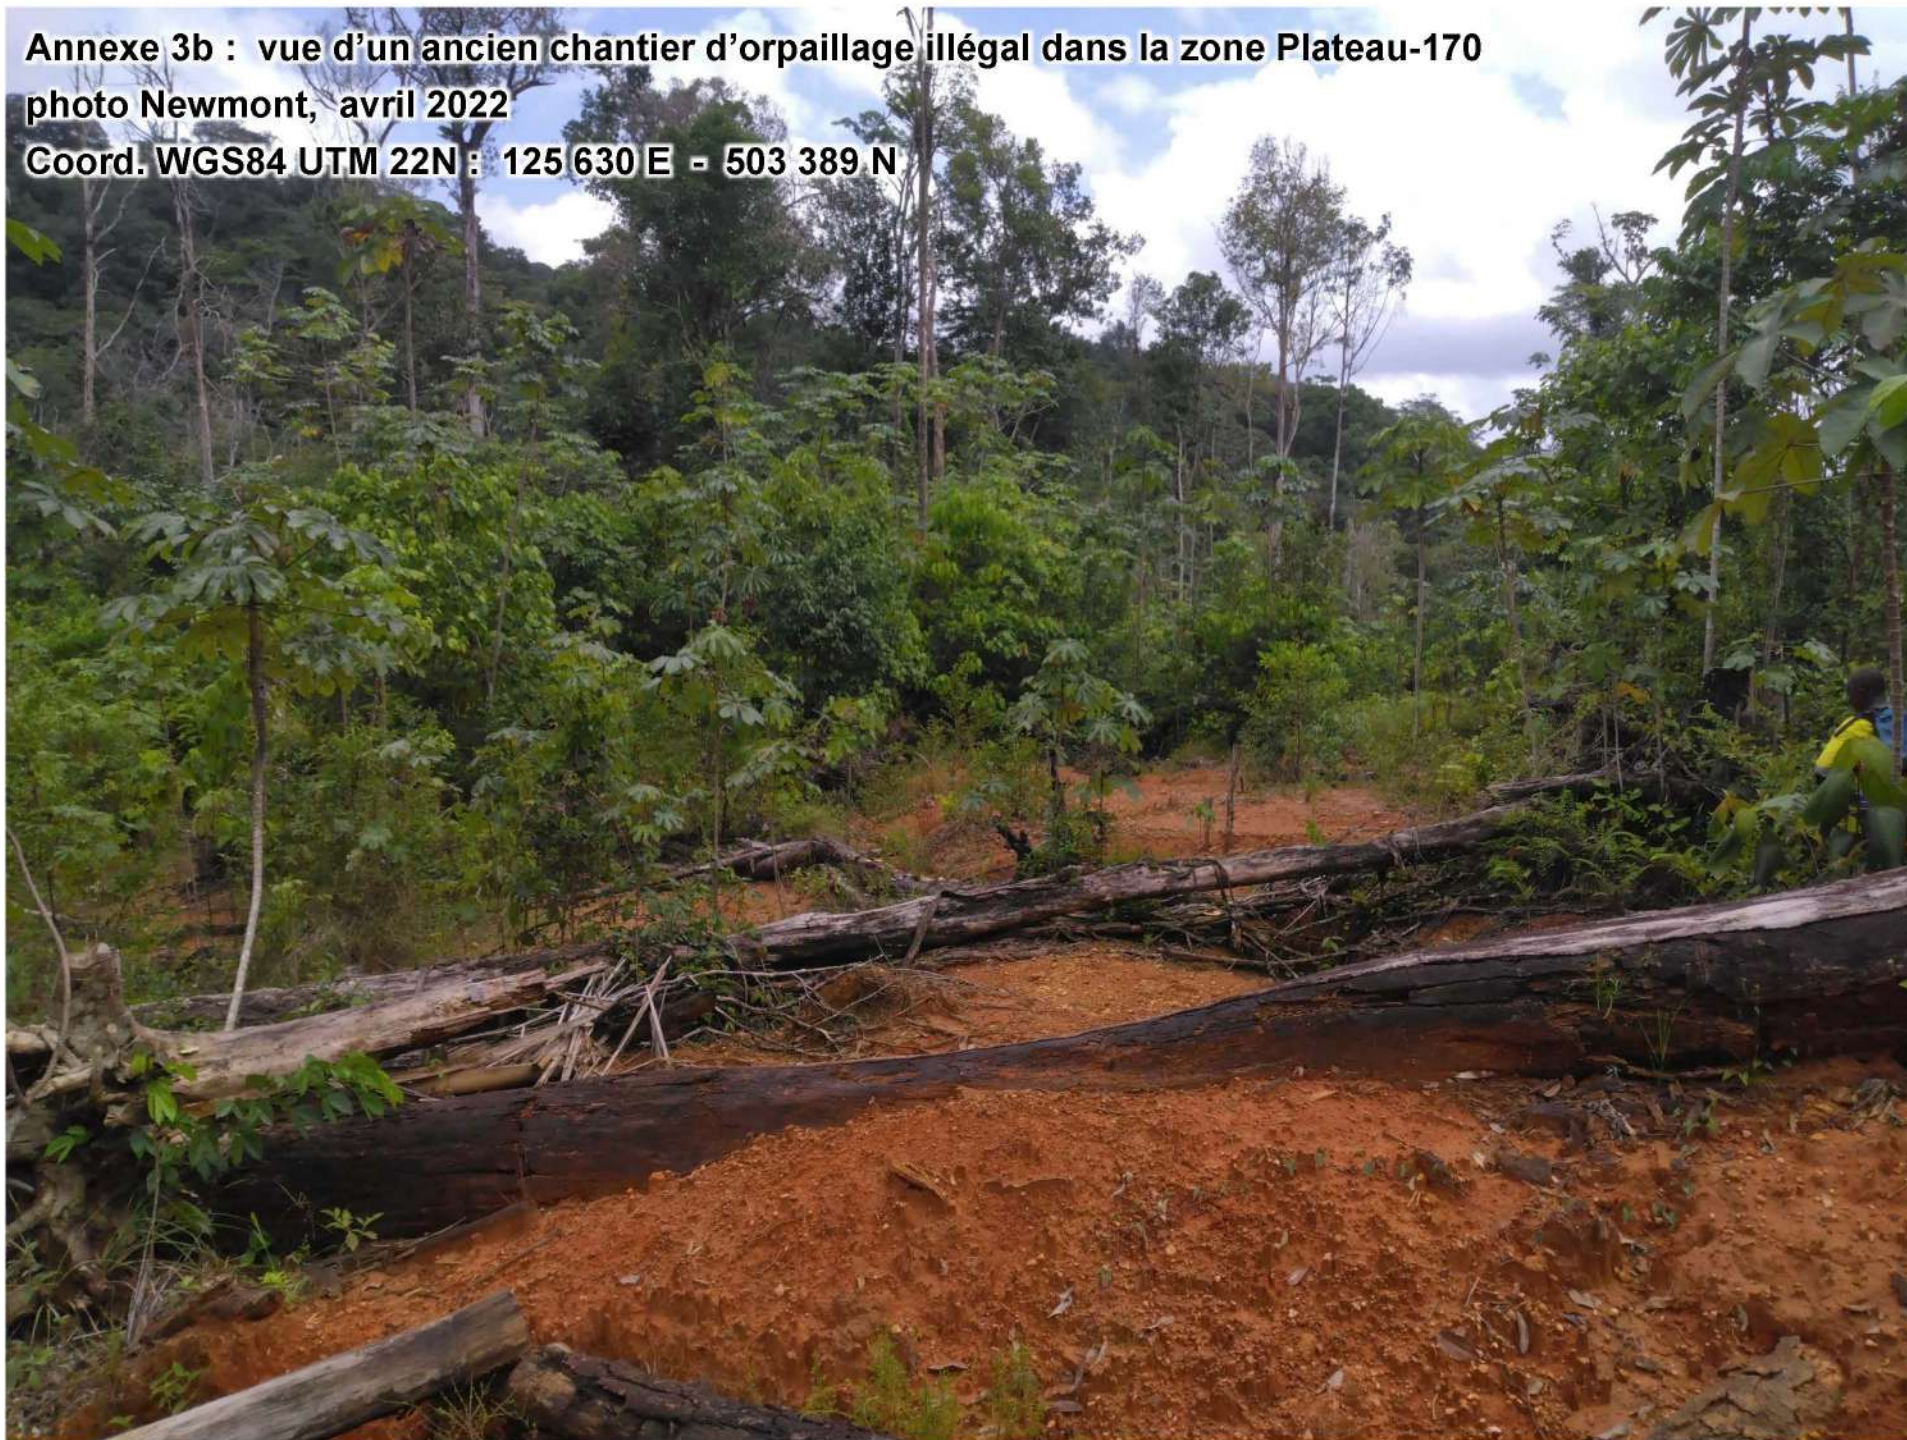
Coord. WGS84 UTM 22N : 125 630 E - 503 389 N

**Annexe 3b : vue d'un ancien chantier d'orpaillage illégal dans la zone Plateau-170
photo Newmont, avril 2022**

Localisation annexe 3b

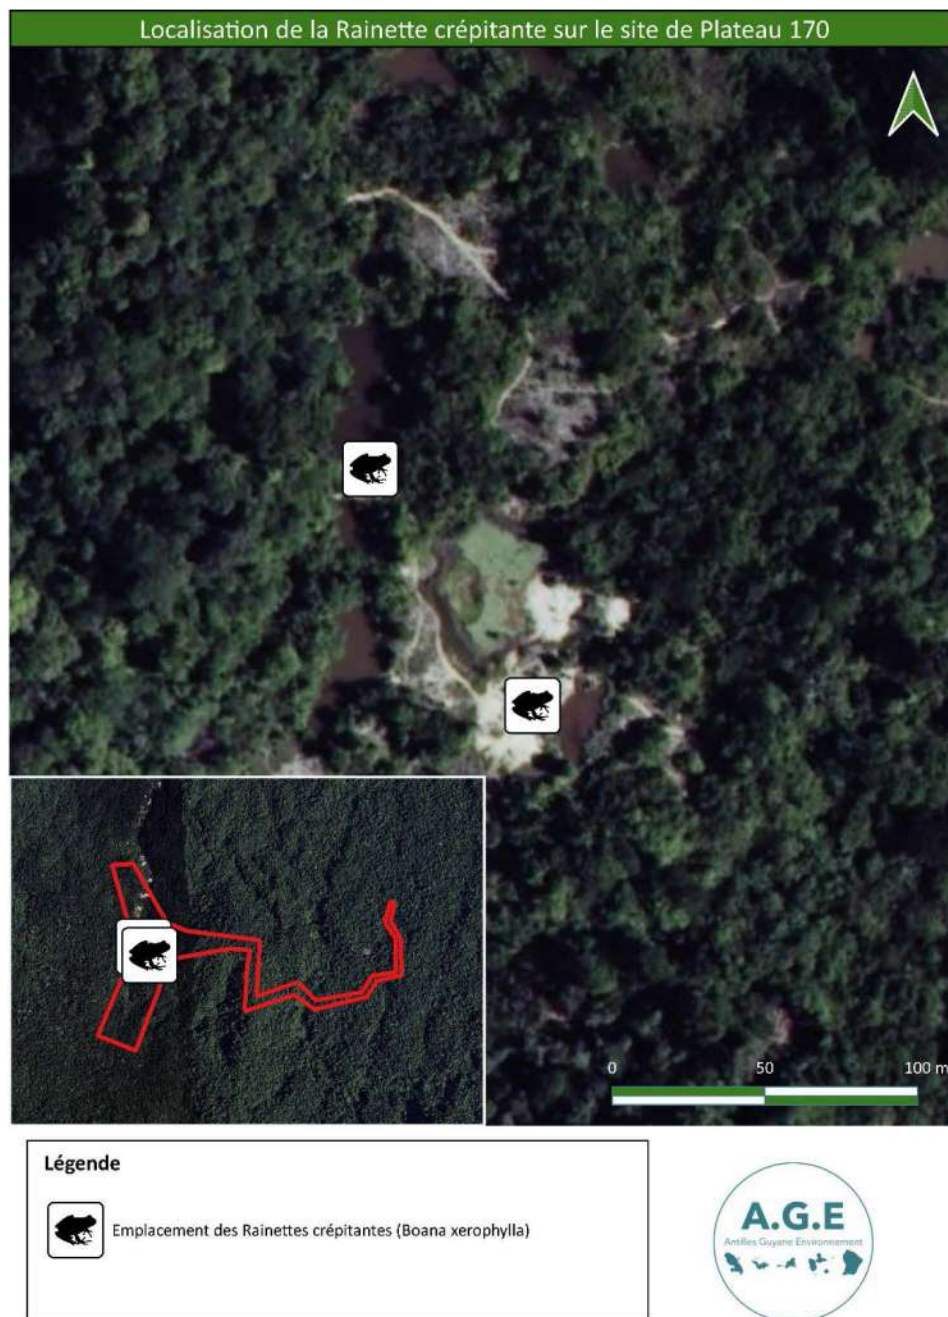
Figure 5 - Localisation des sites de reproduction de la Rainette crépitante

Certaines pièces d'eau se sont formées sur des substrats minéraux et sableux dans la zone de bas-fonds très perturbés par les activités clandestines. Ces milieux très thermophiles sont peu représentés dans l'intérieur guyanais et abritent des espèces originales comme la **Rainette crépitante** *Boana xerophylla*. Les accès à la zone des forages sont susceptibles de perturber ces milieux. Nous préconisons de revoir la création des layons en concevant le tracé de manière à éviter la zone humide très localisée où l'espèce se reproduit. Cette zone est présentée sur la carte suivante.
