| <br> | <b>MEMOIRE EN REPONSE A L'AVIS DU CNPN D'OCTOBRE 2023</b> | |
| | <b>Projet :</b> | DOTM Tiziou – Secteur Guérilla – SAS Gaïa |
| | <b>Document visé :</b> | Demande de dérogation aux espèces protégées |

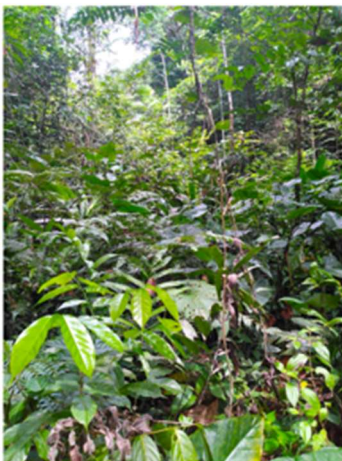
*Figure 1 : Photo TCLBOO1 au point 231438-427579*

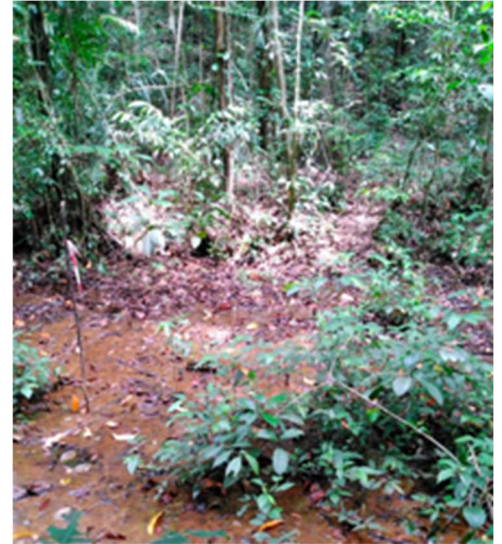
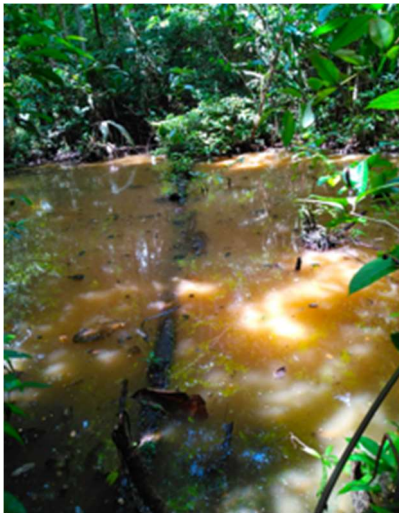
Figure 2 : Photo TCLB004 zone de boue et de passage en cours de repousse

Figure 3 : Photo TCLC001 bassin dans lequel passe le cours d'eau.

On note ici la qualité médiocre des eaux. : les criques sont turbides, suite à la mise en suspension de particules, post exploitation.

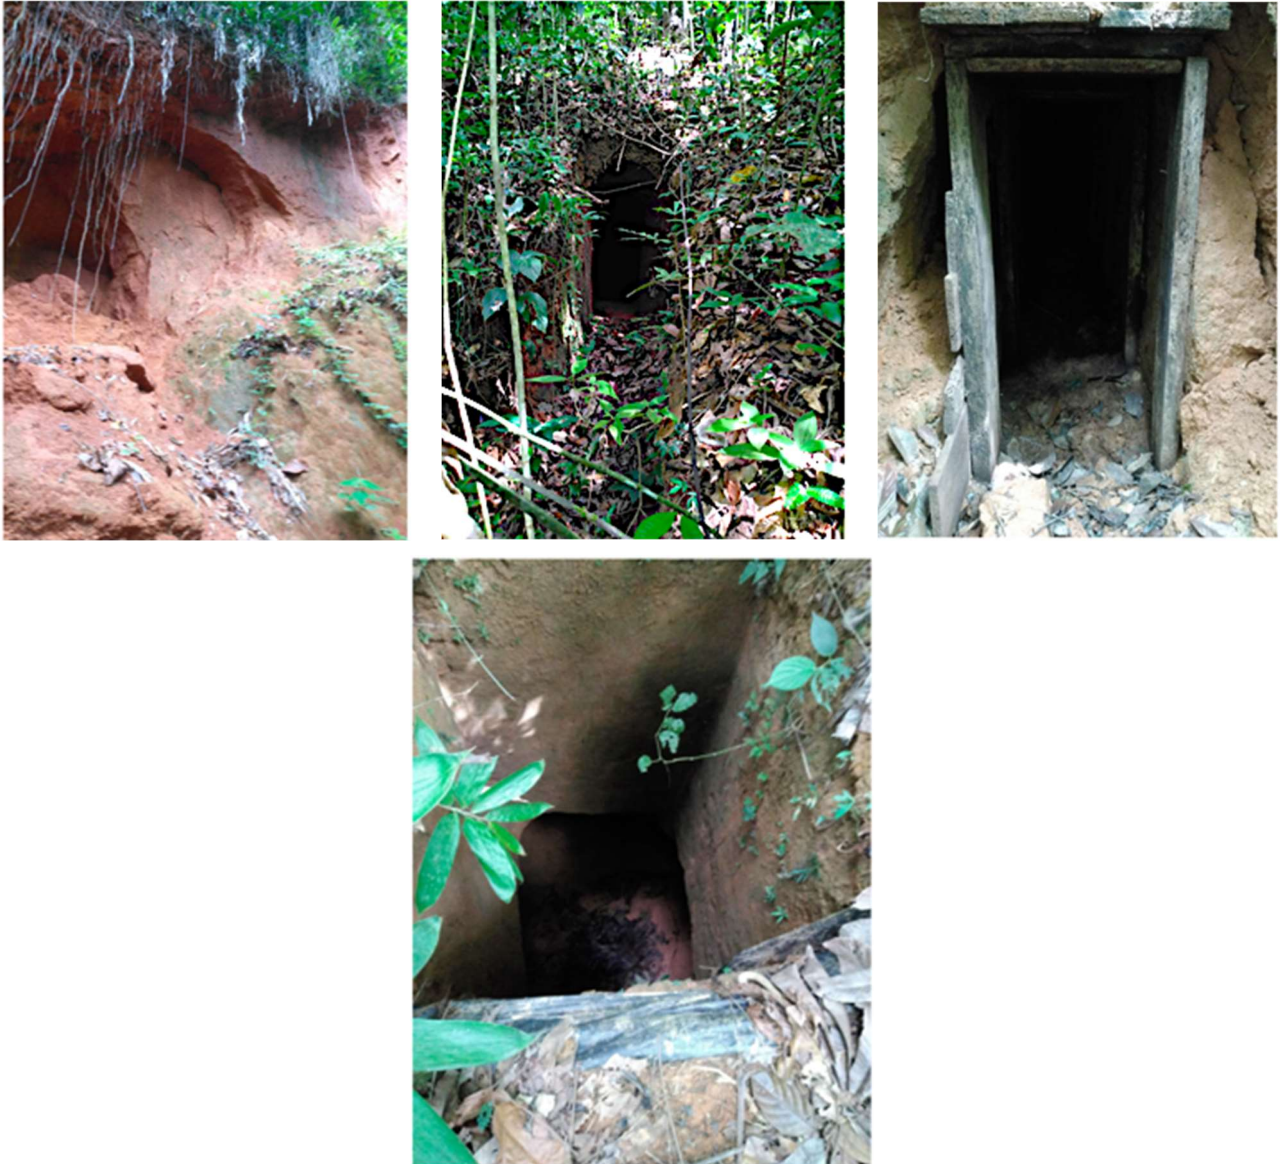
*Figure 4 : Photo TCLG002 et TCLG003 et TCLP002 : galeries horizontales et verticales et pied de relief exploités.*

Les zones d'instabilité dangereuses sont très nombreuses sur ce placier.

On notera le risque pour les engins de réhabilitation qui devra être pris en compte par l'ajout d'une personne en surveillance devant l'engin pour éviter tout risque d'effondrement.

L'entrée des galeries sera obturée.

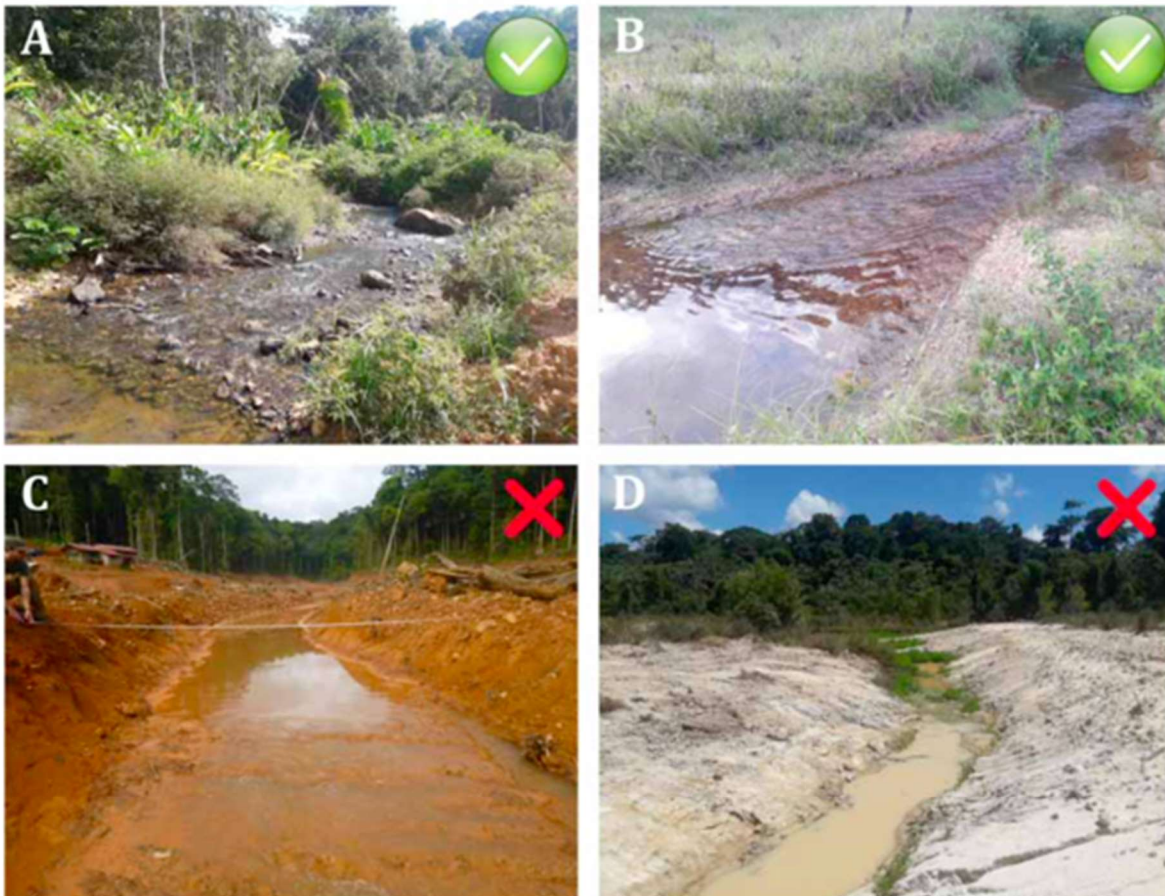
Les matériaux grossiers sont utilisés pour reconstruire des radiers, régulièrement répartis dans le nouveau lit de la crique (Fig. 4).

Figure 6. Exemples de radiers correctement réalisés sur des criques réhabilitées. Ils permettent une bonne diversification des écoulements et stabilisent le lit de la crique (A et B). Les photos C et D montrent des secteurs qui devraient nécessairement présenter des radiers mais qui n'en accueillent pas. L'absence de matelas alluvial accroît fortement l'érosion de la section et le risque d'incision du lit de la crique.

Ces radiers seront implantés de façon répartie sur tout le profil reprofilé avec les plus gros blocs trouvés issus de l'exploitation. Cf ci-dessous schéma du projet Rhyzog.

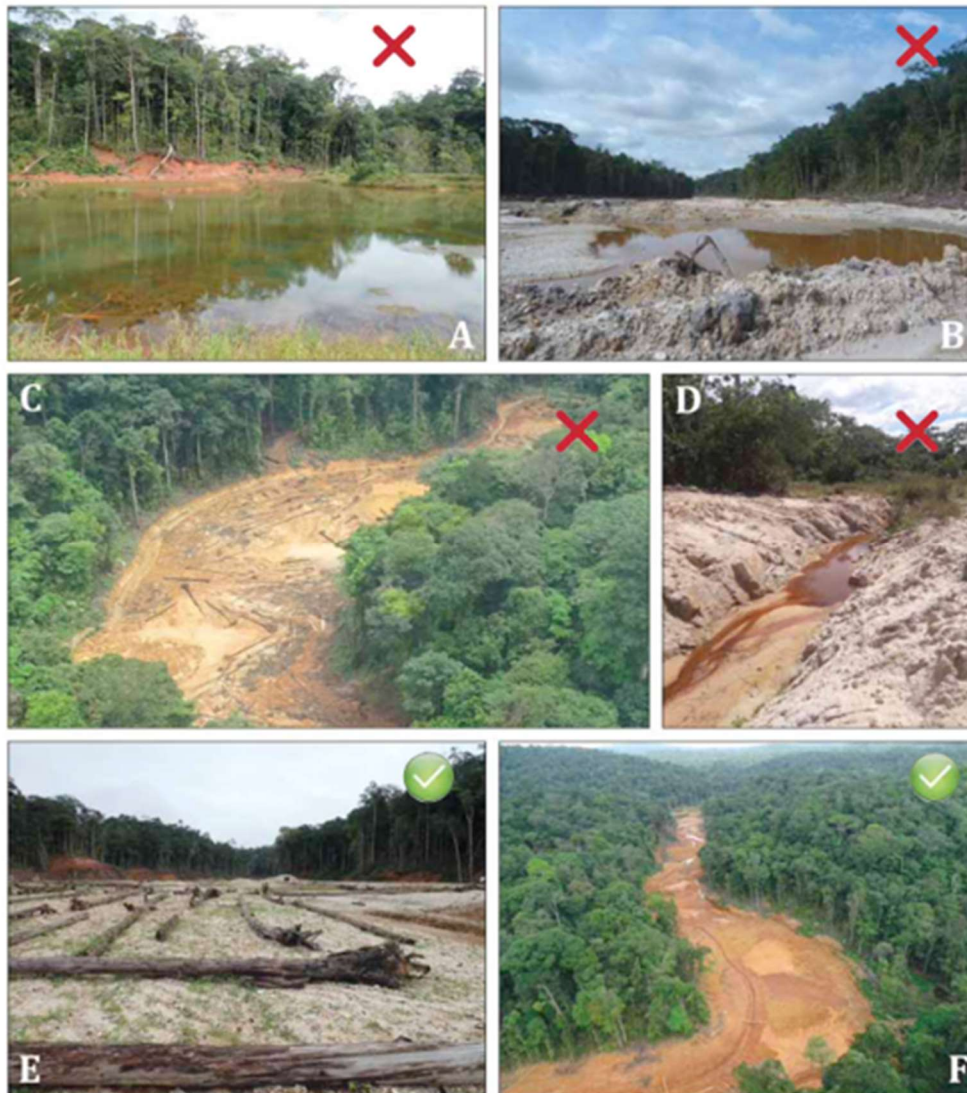
■ Si, malgré les préconisations émises (Fiche FR\_3 – Le reméandrage de la crique), le tracé de la crique reméandree doit passer à proximité d'une ancienne zone de barranques, les marges du lit reconstruit devront être confortées par des **souches** ou des troncs fichés en berge.

Figure 3. (A, B) Exemples de barranques peu ou mal rebouchées. (C) Les barranques sont correctement rebouchées mais la crique est maintenue dans le canal de dérivation. (D) Un canal de dérivation non rebouché capte une partie des écoulements. (E) Barranque correctement rebouchée. (F) Barranque et canal de dérivation correctement rebouchés. Le lit reconstruit présente une sinuosité cohérente.

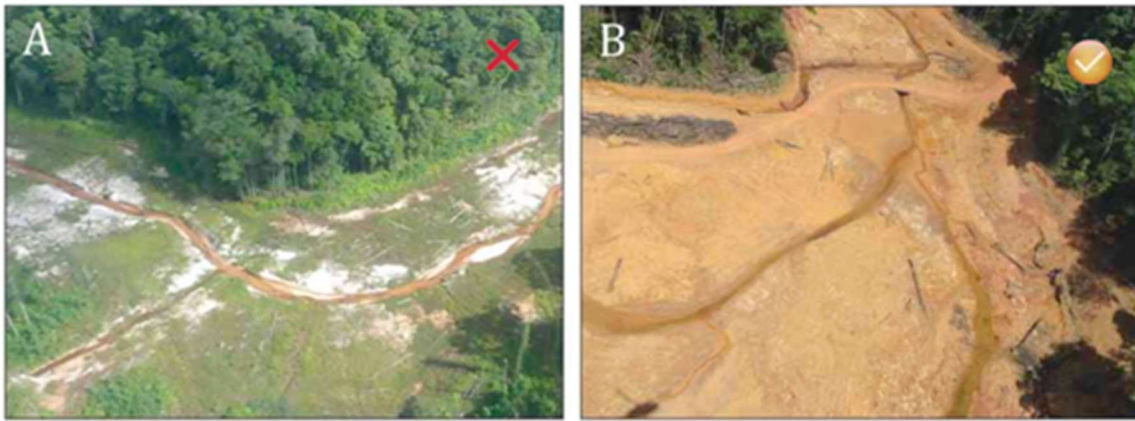
Les confluences seront à angle de 45° maximum, par rapport au cours d'eau principal, afin d'éviter les risques de changements de cours durant les phases de grande pluviométrie. Ceci permet aussi une meilleure circulation (drainage) d'amont en aval.

Figure 3. Exemple de confluences réhabilitées : (A) la confluence est trop perpendiculaire (et l'affluent est par ailleurs trop rectiligne). (B) L'angle de la confluence est correct (l'ouvrage de franchissement en aval immédiat de la confluence semble cependant sous-dimensionné).
