CSO

COMPLEMENTS A LA DEMANDE D'EXAMEN AU CAS PAR CAS
AEX CRIQUE SERPENT SUD

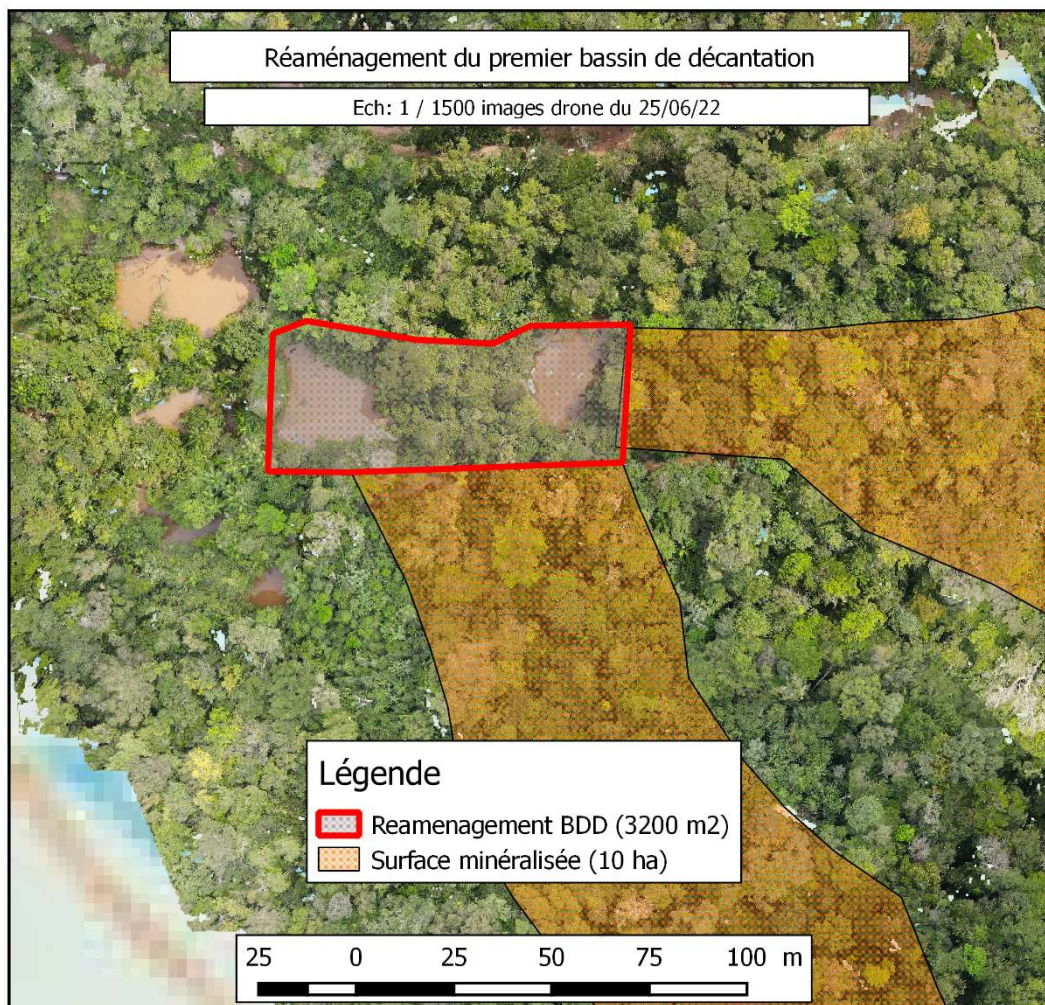
1. La déviation de la crique est bien prévue sur 1850 m et non sur 900 m
2. Le réaménagement d'un ancien bassin de décantation consiste à créer un bassin d'environ 3000 m² en surface et d'une profondeur suffisante (2 m dans ce cas) afin de recevoir les premiers rejets de caisse permettant l'exploitation du chantier n°1 de la phase 1, voir figure ci-dessous.

- vider les eaux présentes dans les deux anciens bassins
- creuser les bordures des anciens bassins (selon le tracé rouge sur la figure) afin d'obtenir un seul bassin de décantation de 3200 m² en surface et de 2 m de profondeur.
- utiliser le matériel excavé afin de faire une digue de 1 m de hauteur sur 1 m de large tout autour du bassin de décantation.

L'intérêt du réaménagement d'anciens bassins est d'éviter la déforestation de 3000 m² en bordure du gisement et de profiter des rejets de caisse du chantier pour combler le manque de matériel du bassin afin de le réhabiliter.
